# EKSPERTYZA WYKONANIA IZOLACJI PRZECIWWILGOCIOWEJ ŚCIAN PRZYZIEMIA ORAZ INSTALACJI POZIOMÓW KANALIZACJI SANITARNEJ I DESZCZOWEJ W BUDYNKU URZĘDU MIEJSKIEGO WROCŁAWIA PRZY UL. STRZEGOMSKIEJ 148

ADRES INWESTYCJI: ul. Strzegomska 148, 50-001 Wrocław;  
nr dz. 12/70, AM-4, Muchobór Mały  
Id. Dz. 026401\_1.0037.AR4.12/70

INWESTOR: Gmina Wrocław - Urząd Miejski Wrocławia  
pl. Nowy Targ 1-8, 50-141 Wrocław

OPRACOWANIE: BIURO ARCHITEKTONICZNO - PROJEKTOWE  
„ARCHITEKT Tomasz Cempa”

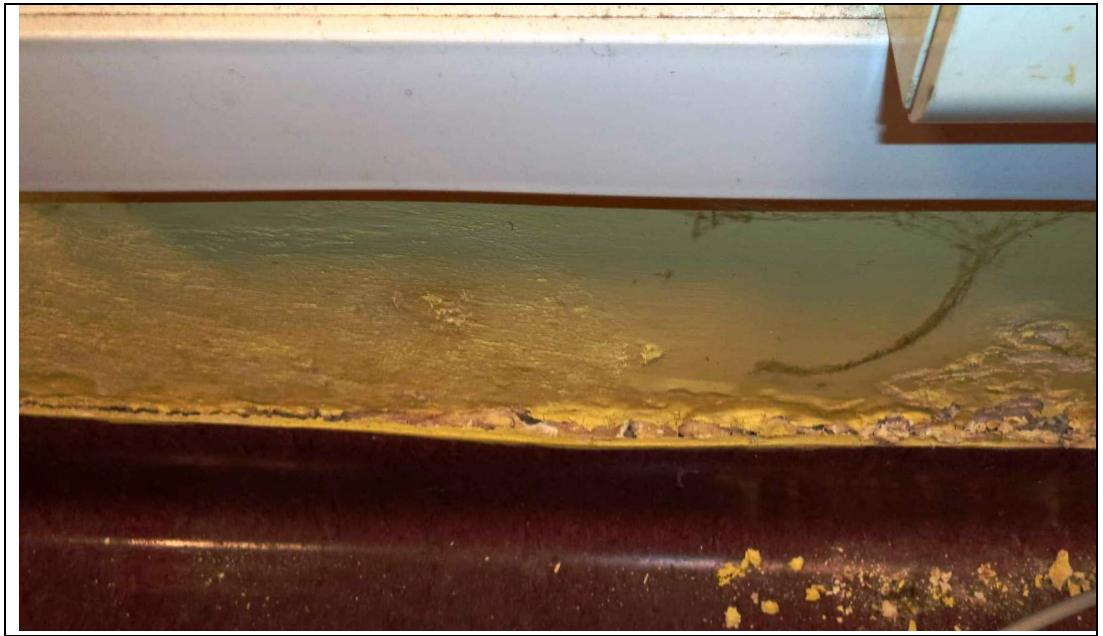
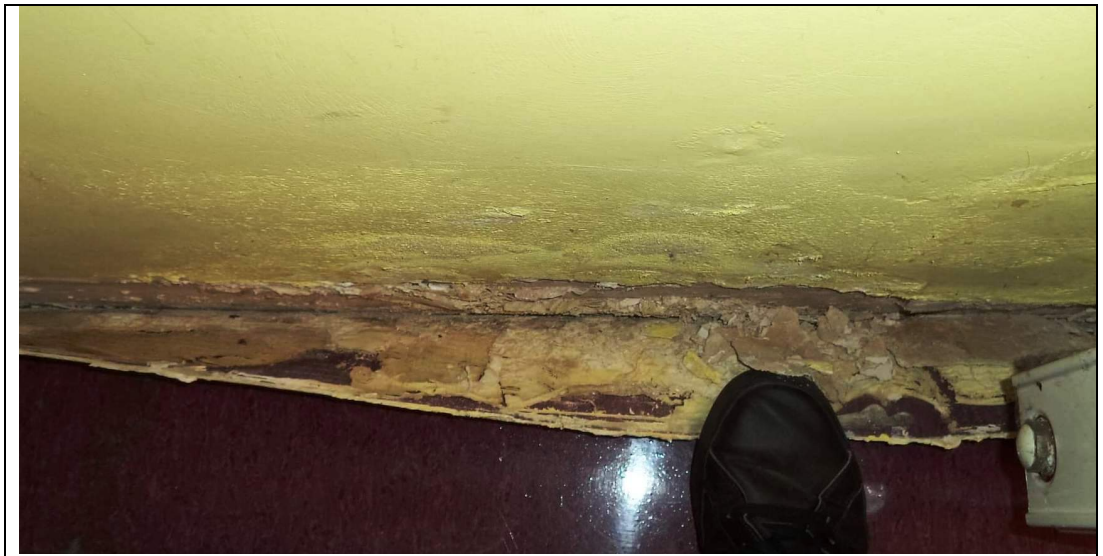
Powstało pudrowanie i łuszczenie się powłok malarskich oraz rozwarstwienie warstw wypraw naściennych gipsowych. Zawilgocenia te utrzymują się od dłuższego okresu czasu i pomimo różnych zabiegów remontowo-konserwatorskich inwestora sytuacja nie ulega poprawie. Wymienione pomieszczenia posiadają wentylację grawitacyjną, nie posiadają jednak nawiewów w formie nawietrzaków okiennych, zapewniających prawidłową wymianę powietrza, stolarka okienna szczelna PCV. Długotrwałe zawilgocenia spowodowały lasowanie się warstw wypraw malarskich oraz tynków gipsowych. Wraz z parą wodną nastąpiła migracja soli z kubatury muru ku wnętrzu pomieszczeń, sole po odparowaniu pary wodnej gromadzą się na powierzchni tynku. Jednocześnie z powodu niewystarczającej wymiany powietrza na powierzchni ścian pojawiły się ogniska pleśni. Obecnie, w okresie grzewczym wilgotność powietrza oraz ścian wyraźnie zmalała.

Foto 1, 2 pok. nr 0/15 od strony zachodniej, widoczne zawilgocenia ściany oraz posadzki.

**Wymienić tynki w pomieszczeniu 0/15 w strefie zawilgoceń na tynki regulujące wilgotność.**

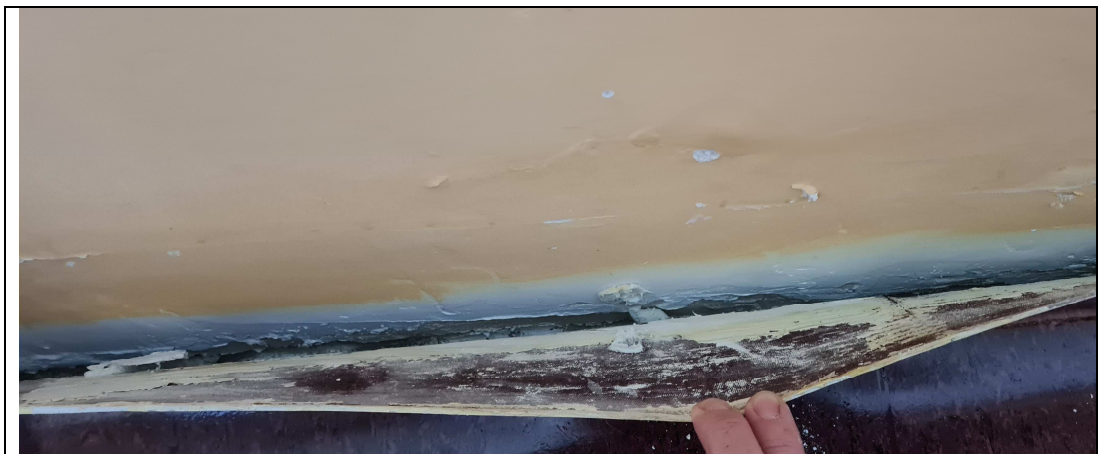
Foto 3 zawilgocenia krótko po próbach remontu (usunięciu zawilgoczeń).

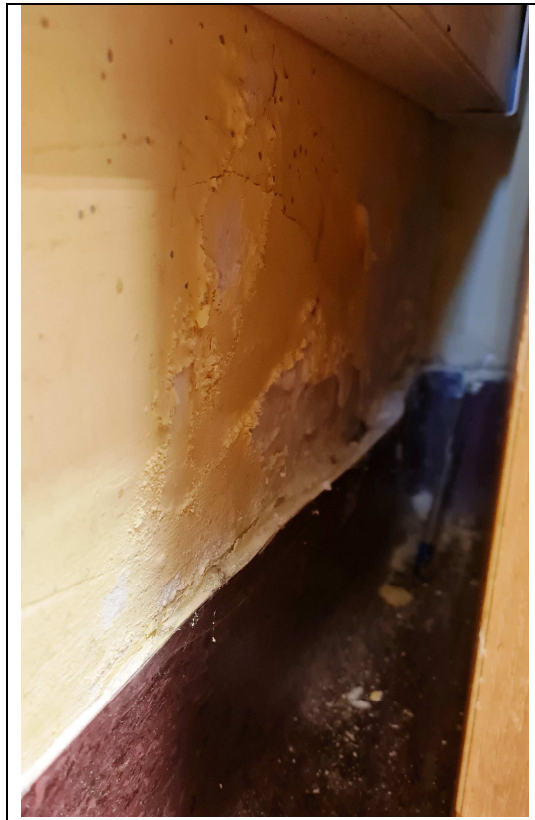
Foto 4. Widoczne spudrowanie powierzchni tynku i szpachli gipsowych wraz z farbą, widoczne drobne naloty soli osadzających się na powierzchni. Widoczne ciemne ogniska zarodników grzybni – brak cyrkulacji powietrza.

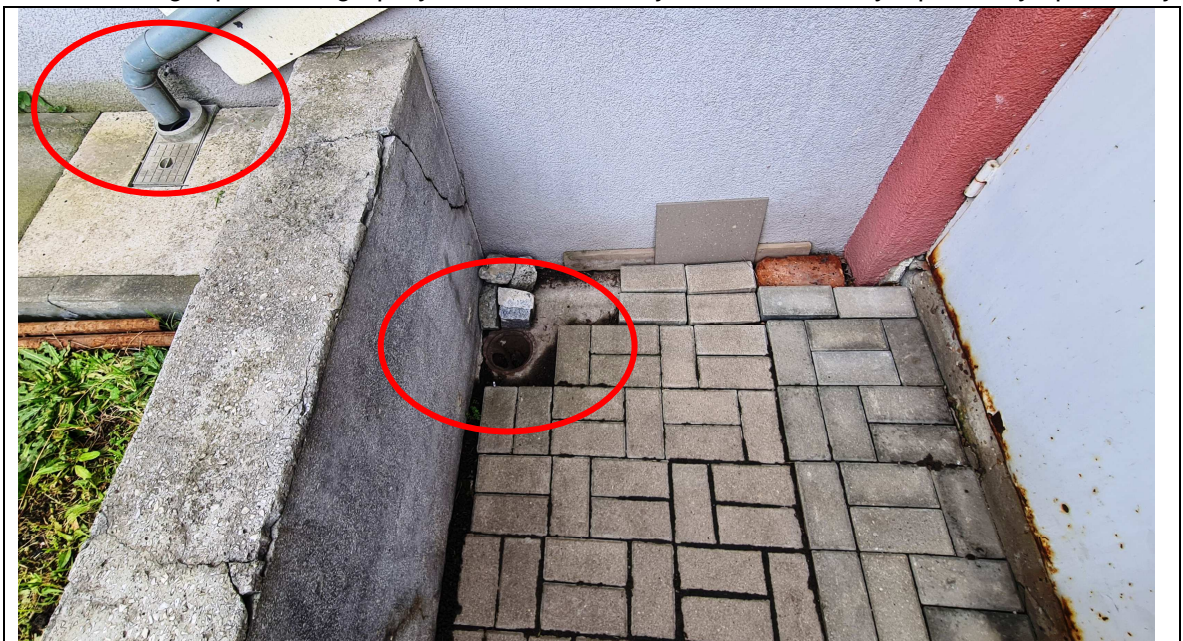
2.1.3 Zaobserwowano uszkodzony i niesprawny wpust posadzkowy przed wejściem do pomieszczenia gospodarczego przy klatce schodowej oraz nieuszczelny wpust rury spustowej

**Uszczelnić instalację przy B1, wymienić wpust posadzkowy, odciąć napływ wód opadowych swobodnych z dachu wejścia głównego.**

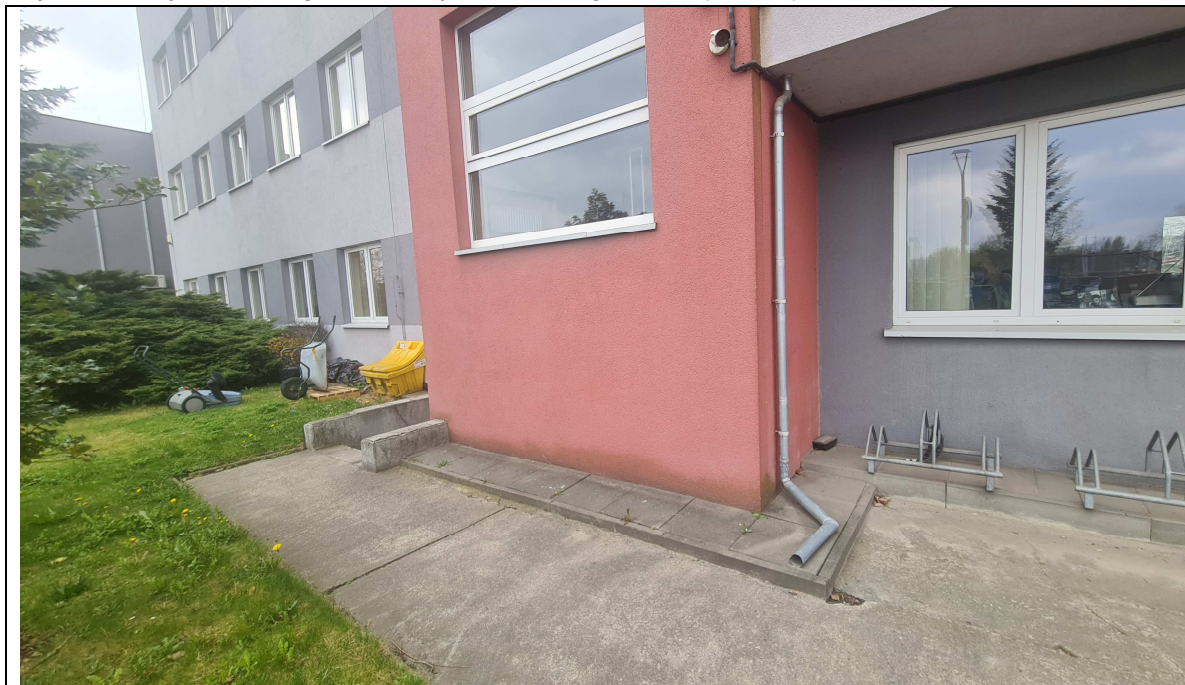
2.1.4 Stwierdzono, iż rura spustowa odwodnienia zadaszania wejścia głównego do budynku zlokalizowana jest bezpośrednio przy obudowie klatki schodowej. Z rury tej, wody opadowe wylewane są bezpośrednio na betonowy chodnik i teren zieleni. Jednakże woda deszczowa wylana na chodnik w części spływa na podest zejścia technicznego i poprzez niesprawne odwodnienie posadzki nawadnia ściany budynku. Widoczne rdzewienie drzwi stalowych od dolnej ich krawędzi z uwagi na notoryczne zawilgocenie (foto. 6).

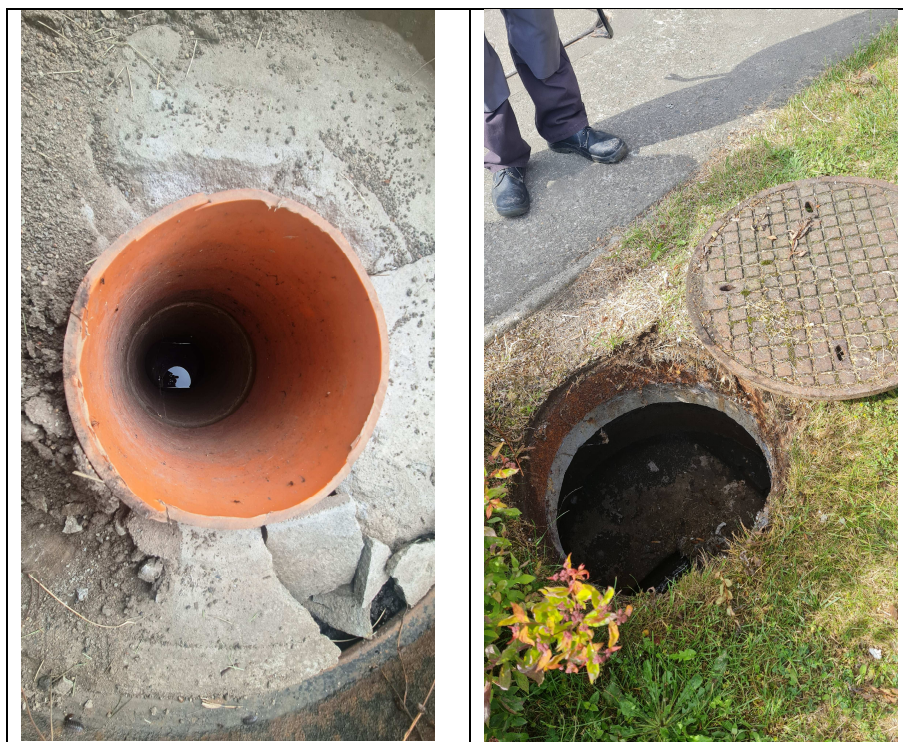
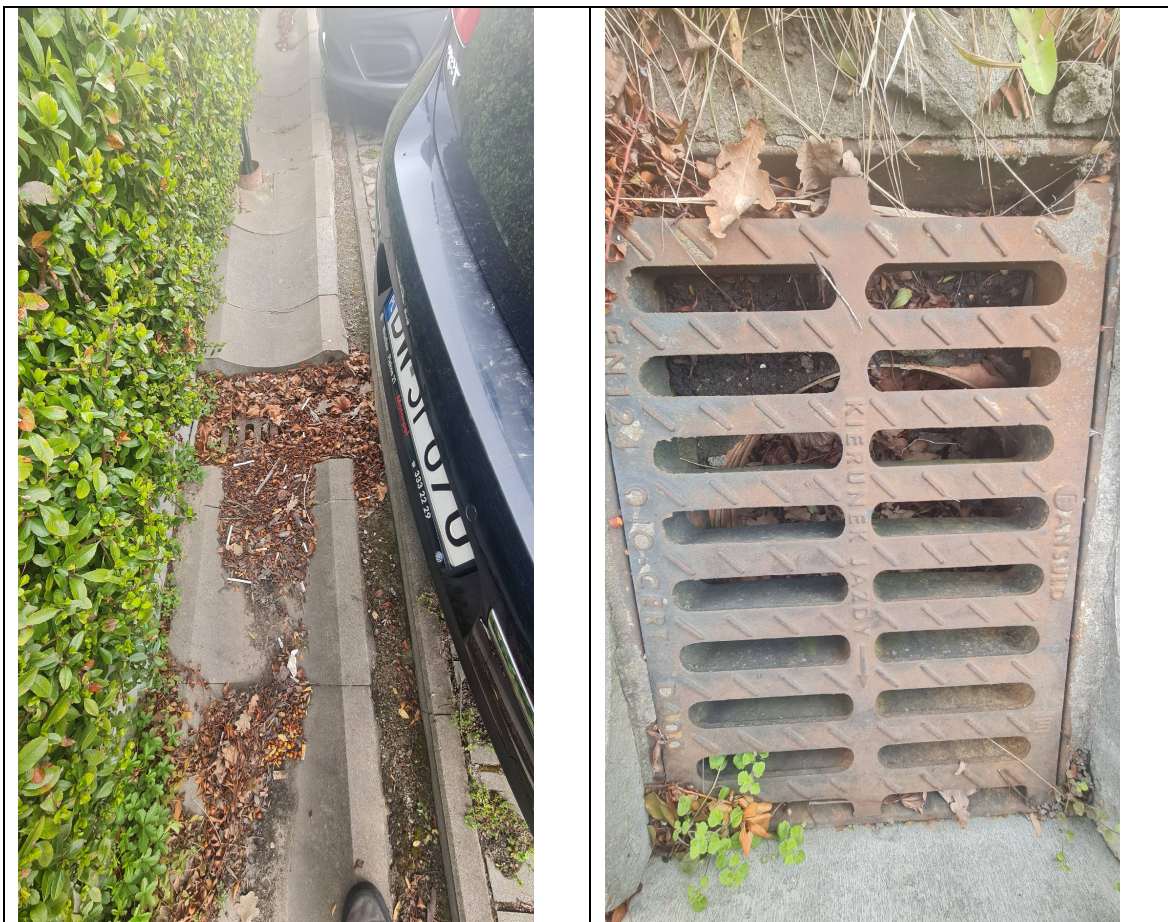
2.1.5 Stwierdzono zastoiny wód opadowych w instalacjach zewnętrznych oraz części studzienek od strony wschodniej i zachodniej budynku, w tym wpustów drogowych parkingu zlokalizowanych na poziomie korony skarpy.

Pomimo oczyszczenia studzienki i koszyka osadowego, w studziencie wpustu nadal stoi woda, oznacza to iż jest potrzeba gruntownego przeczyszczenia odстойnika studzienki oraz przykanalika odprowadzającego wodę do następnych studzienek, odpowiednio SR-1 oraz SR-2.

**Wyczyścić odstojuki studzienek wpustów drogowych parkingowych oraz przeczyścić i udrożnić rury łączące studzienki wpustów parkingowych z instalacją deszczową w SR1 i SR2.**

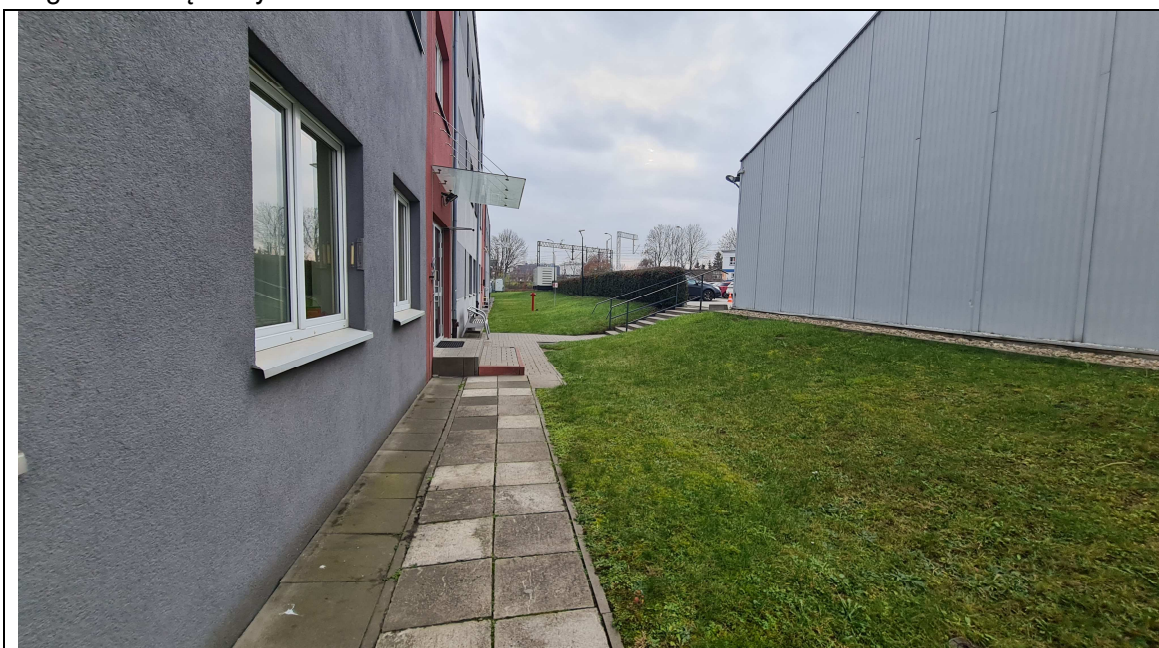
2.1.6 Stwierdzono napływ wody deszczowej opadowej spływającej po skarpie trawiastej parkingu w stronę budynku.

**Ułożenie rury drenarskiej u podstawy skarpy Ø 125.**

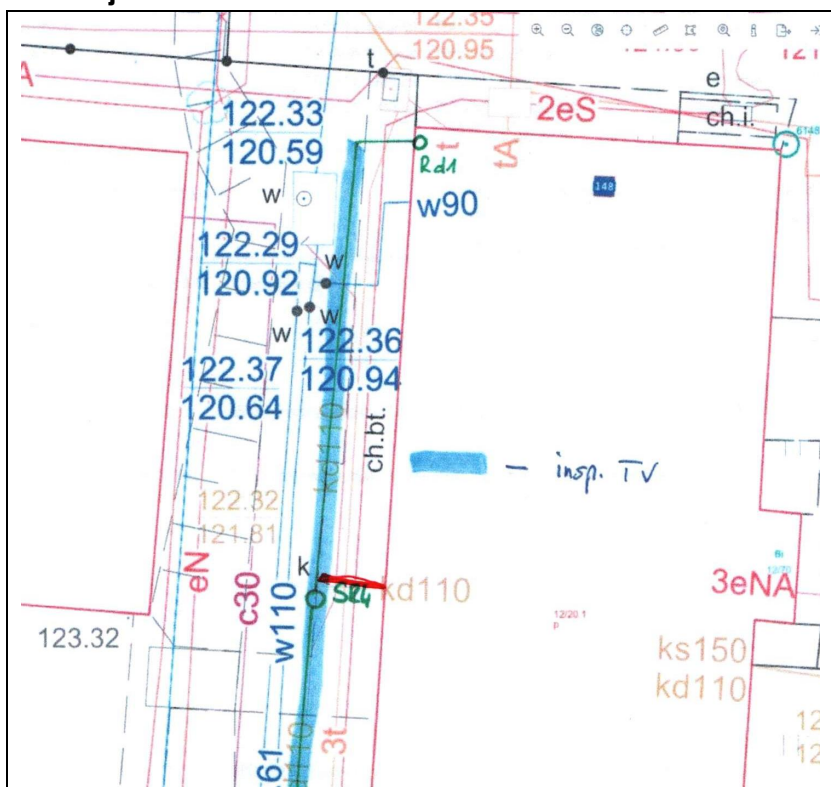
Wykonano inspekcję TV instalacji głównej na odcinku od Rd1 do SR1. Badanie wykazało, iż instalacja jest drożna, jednakże występują w niej miejscowe załamania spadków (przeciwspadki), które powodują powstawanie zastojów ścieków miejscowo do 100% średnicy rury.

**Przełożyć instalację na odcinku Rd1 do SR4 i dalej Pp1 w celu likwidacji załamania spadków i niwelacji możliwości zastojów ścieków wraz ze zwiększeniem średnicy rur z Ø 160 na 200.**

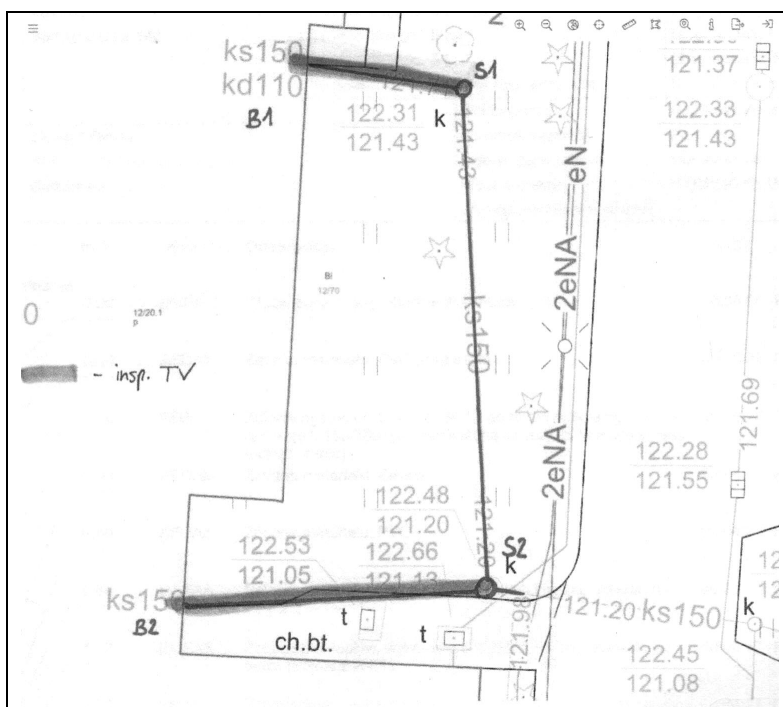
**Inspekcija sekciji - B2-S2**

Z wyników inspekcji TV wynika iż oba badane odcinki kanalizacji są w złym stanie technicznym. Odcinek B1 – S1 wykonany jest z użyciem trzech materiałów: żeliwa, PCV oraz kamionki. Występują uszkodzenia powierzchniowe powierzchni żeliwa, uszkodzenia mechaniczne – pęknięcia szerokości 1,0 m w dwóch miejscach o długości ok. 1,30 m każde. Przejścia pomiędzy żeliwem a PCV są nieszczelne (przemieszczone złącza). Występuje miejscowa deformacja pionowa o redukcji przewodu w 20%. Ponadto na badanej instalacji występują miejscowe załamania spadków rury powodujące zastój ścieków do 40% przekroju. Odcinek instalacji B2 do studzienki S2 jest w nieco lepszym stanie technicznym niż wyżej opisany, wykonany jest z jednorodnego materiału – rur żeliwnych średnicy  $\varnothing$  150 mm. Prawie na całej długości badanej instalacji występują uszkodzenia powierzchniowe zwiększające chropowatość powierzchni, wykruszające się małe elementy materiału oraz miejscowe załamania spadków do 35%.

**Po przeprowadzonej analizie stanu instalacji zewnętrznej kanalizacji sanitarnej i deszczowej na odcinkach: B1 – S1 oraz B2 - S2, zaleca się wymianę tej instalacji wraz z studniami rewizyjnymi S1 i S2 na wykonaną z rur PCV SN-6  $\varnothing$  160 z zachowaniem lokalizacji studzienek, rur kanalizacji oraz ich rzędnych.**
