S P R A W O Z D A N I E 1231/2025/OS  
Z POMIARÓW PÓL ELEKTROMAGNETYCZNYCH  
WYKONANYCH DLA POTRZEB OCHRONY ŚRODOWISKA

Badany obiekt: Instalacja radiokomunikacyjna Orange Polska S.A.  
Numer i nazwa: 77652 (77652N!) PWR\_WROCLAW\_GALWROCLAVIA  
(PWR\_WROCLAW\_GALWROCLAVIA)  
Adres: WROCŁAW, SUCHA 1, Powiat m. Wrocław, WOJ. DOLNOŚLĄSKIE

Data wykonania pomiarów: 2025-05-09

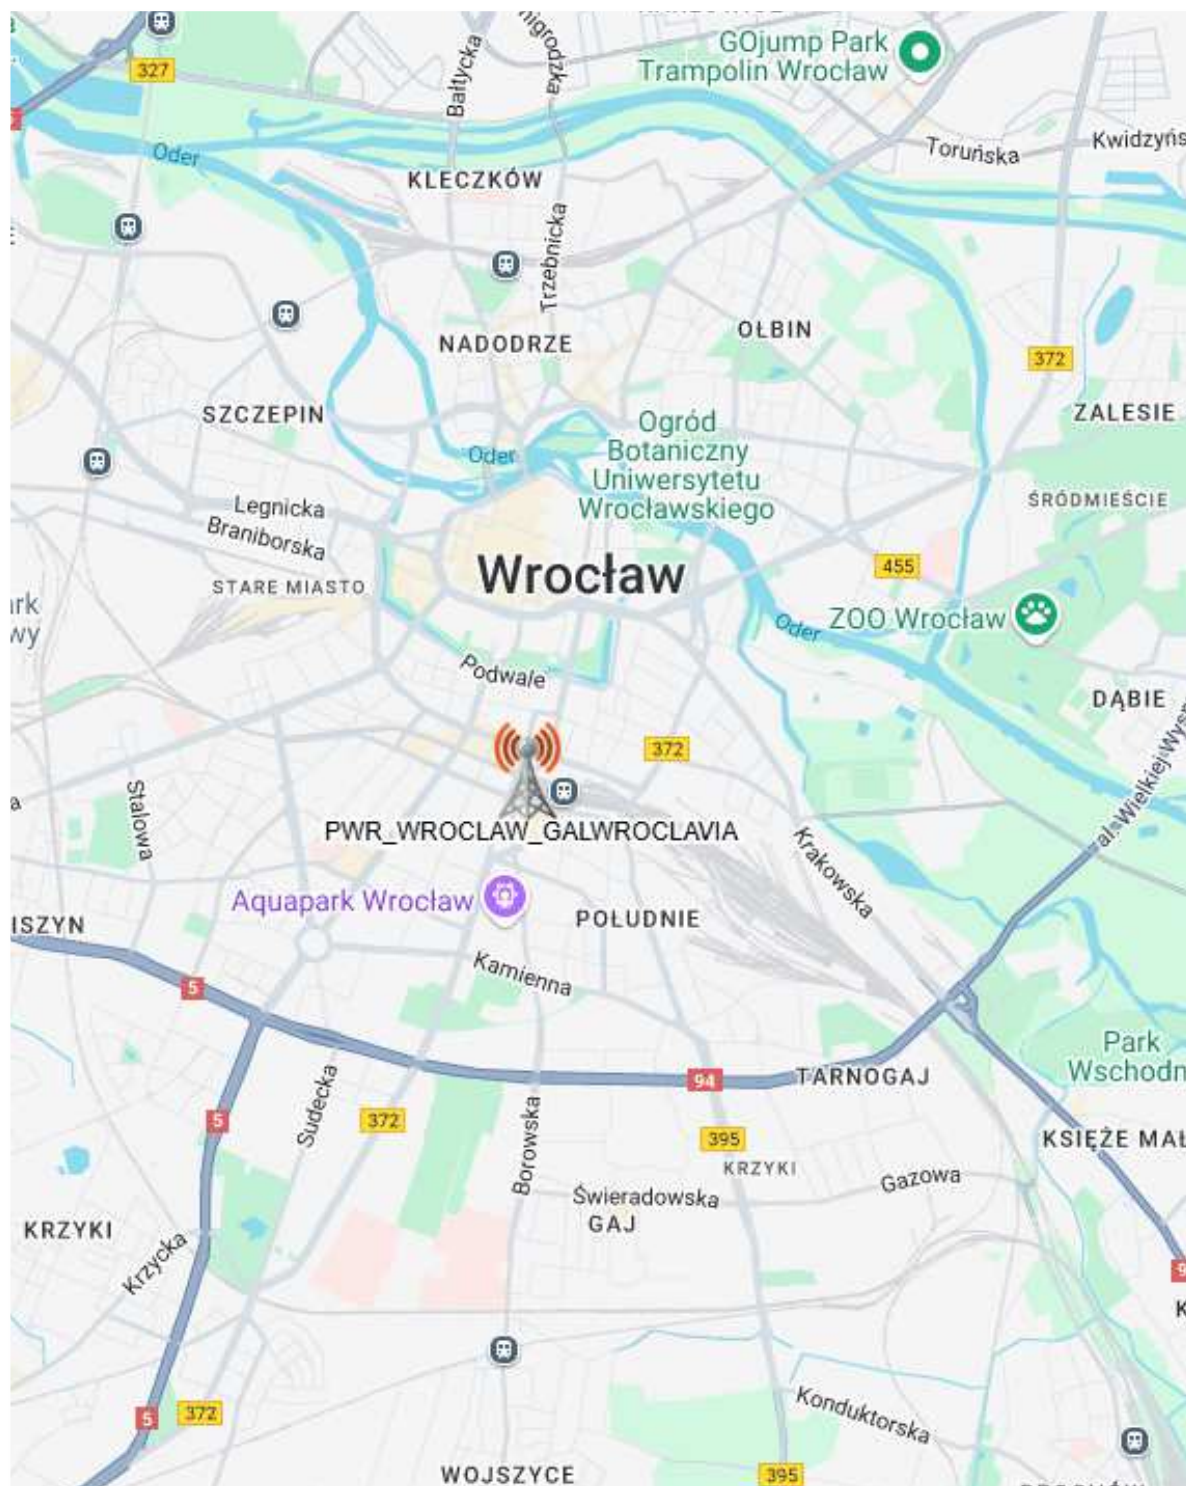
Załącznik nr 1

Instalacja radiokomunikacyjna Orange Polska S.A.  
77652 (77652N!) PWR\_WROCLAW\_GALWROCLAVIA (PWR\_WROCLAW\_GALWROCLAVIA)  
Lokalizacja instalacji

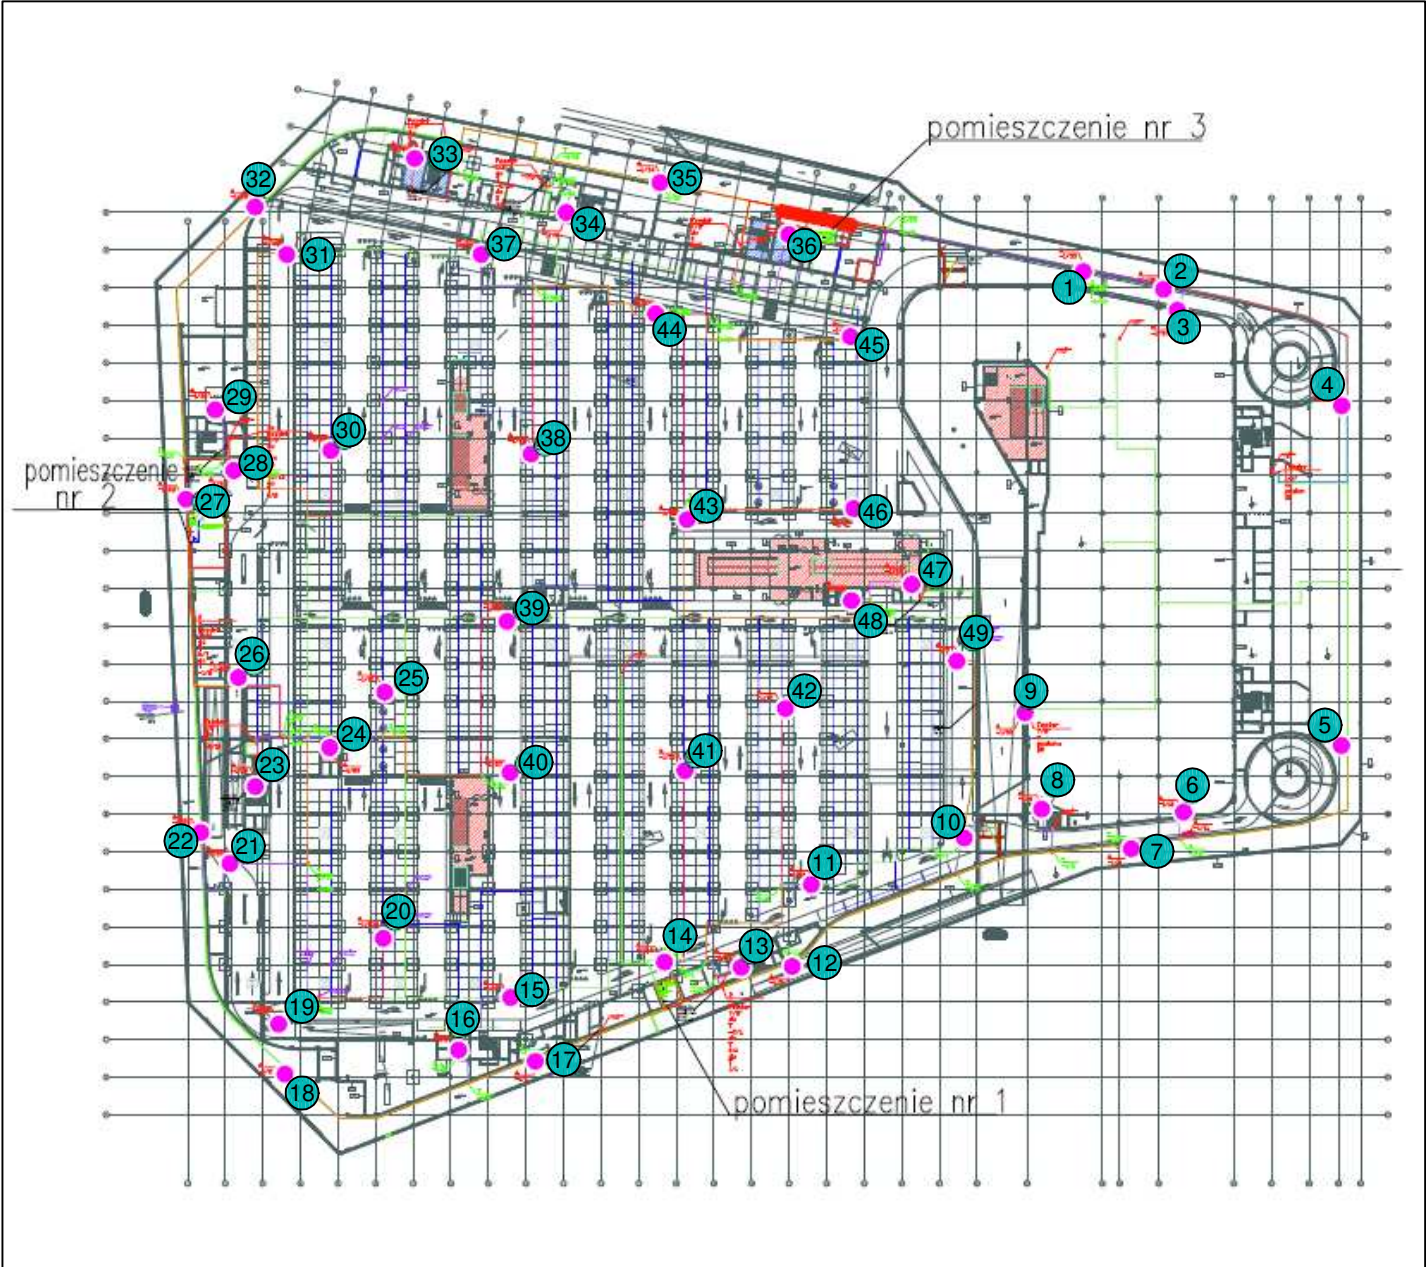
| Załącznik nr 2 | Instalacja radiokomunikacyjna Orange Polska S.A. 77652 (77652N!) PWR_WROCLAW_GALWROCLAVIA<br>Usytuowanie pionów pomiarowych w otoczeniu instalacji - poziom -1 |

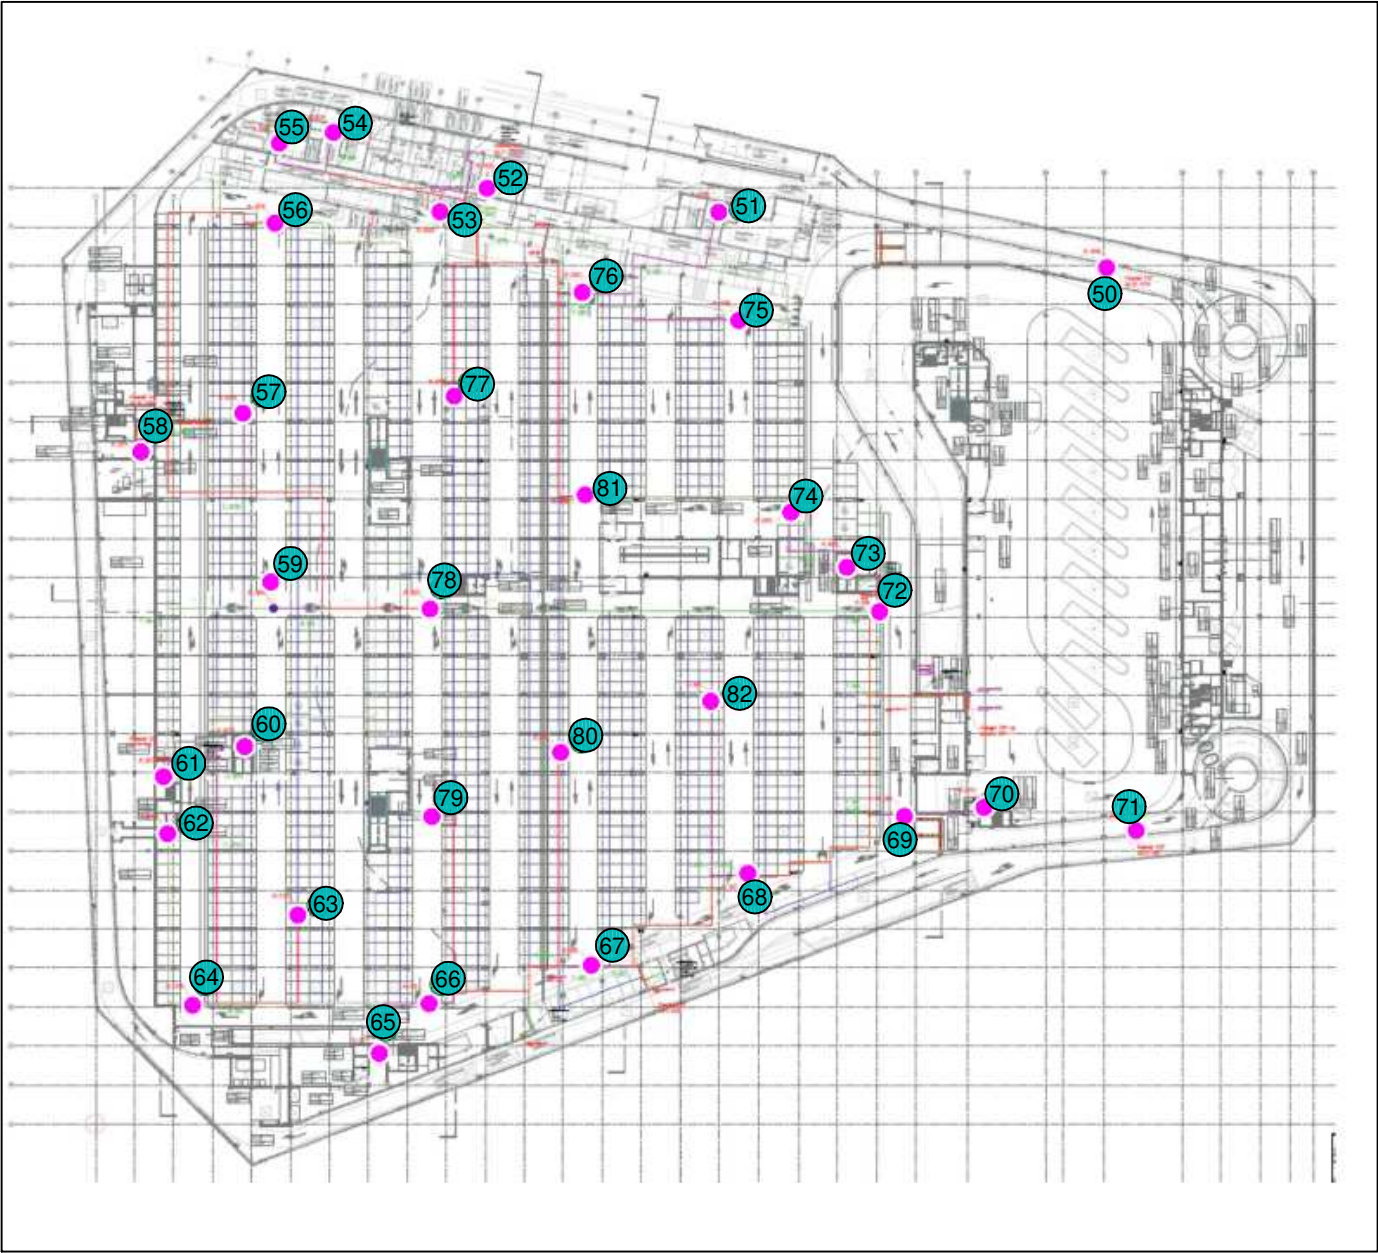
| Załącznik nr 3 | <p>Instalacja radiokomunikacyjna Orange Polska S.A. 77652 (77652N!) PWR_WROCLAW_GALWROCLAVIA</p> <p>Usytuowanie pionów pomiarowych w otoczeniu instalacji - poziom -2</p> |

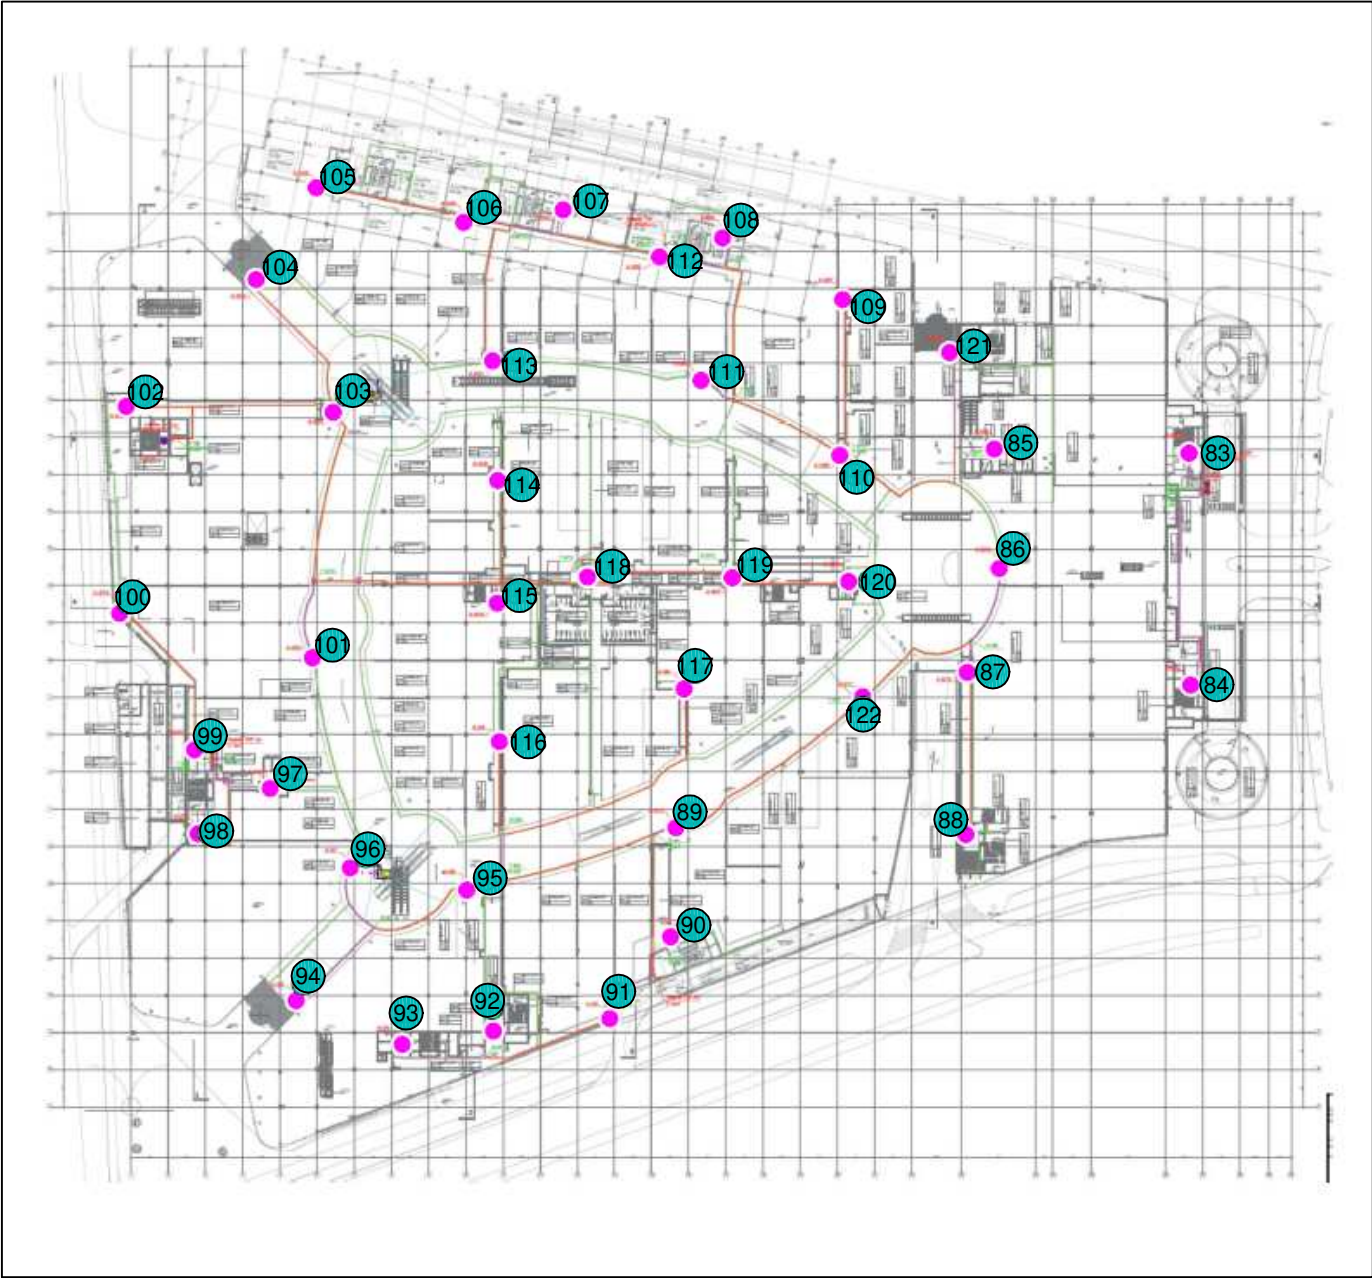
| Załącznik nr 4 | Instalacja radiokomunikacyjna Orange Polska S.A. 77652 (77652N!) PWR_WROCLAW_GALWROCLAVIA<br>Usytuowanie pionów pomiarowych w otoczeniu instalacji - poziom 0 |

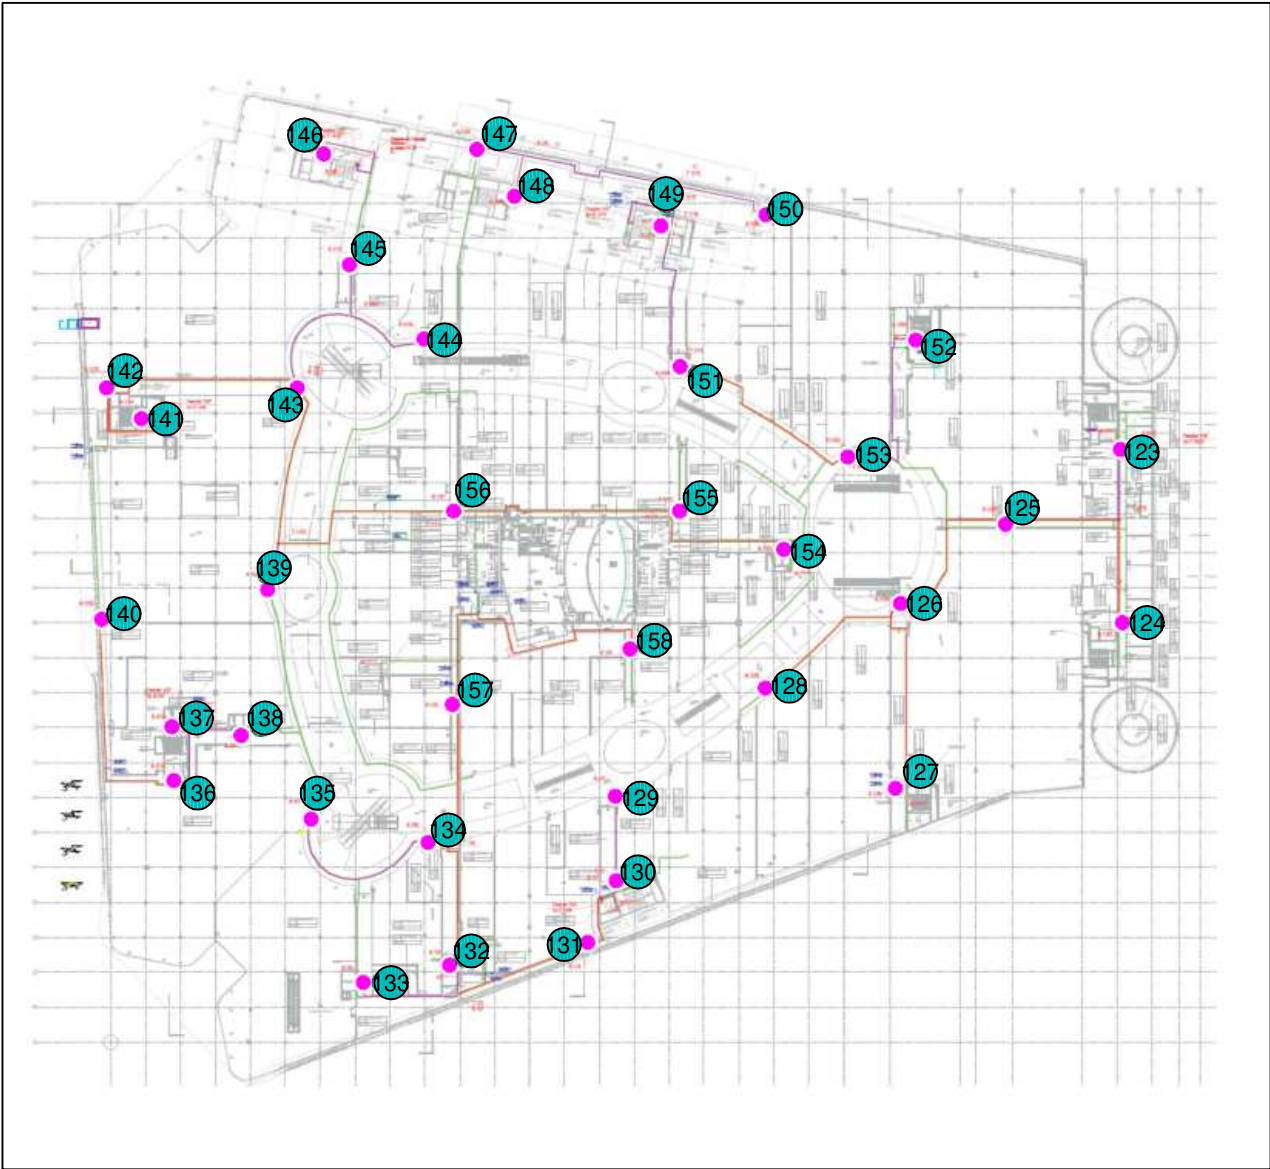
| Załącznik nr 5 | Instalacja radiokomunikacyjna Orange Polska S.A. 77652 (77652NI) PWR_WROCLAW_GALWROCLAVIA<br>Usytuowanie pionów pomiarowych w otoczeniu instalacji - poziom 1 |

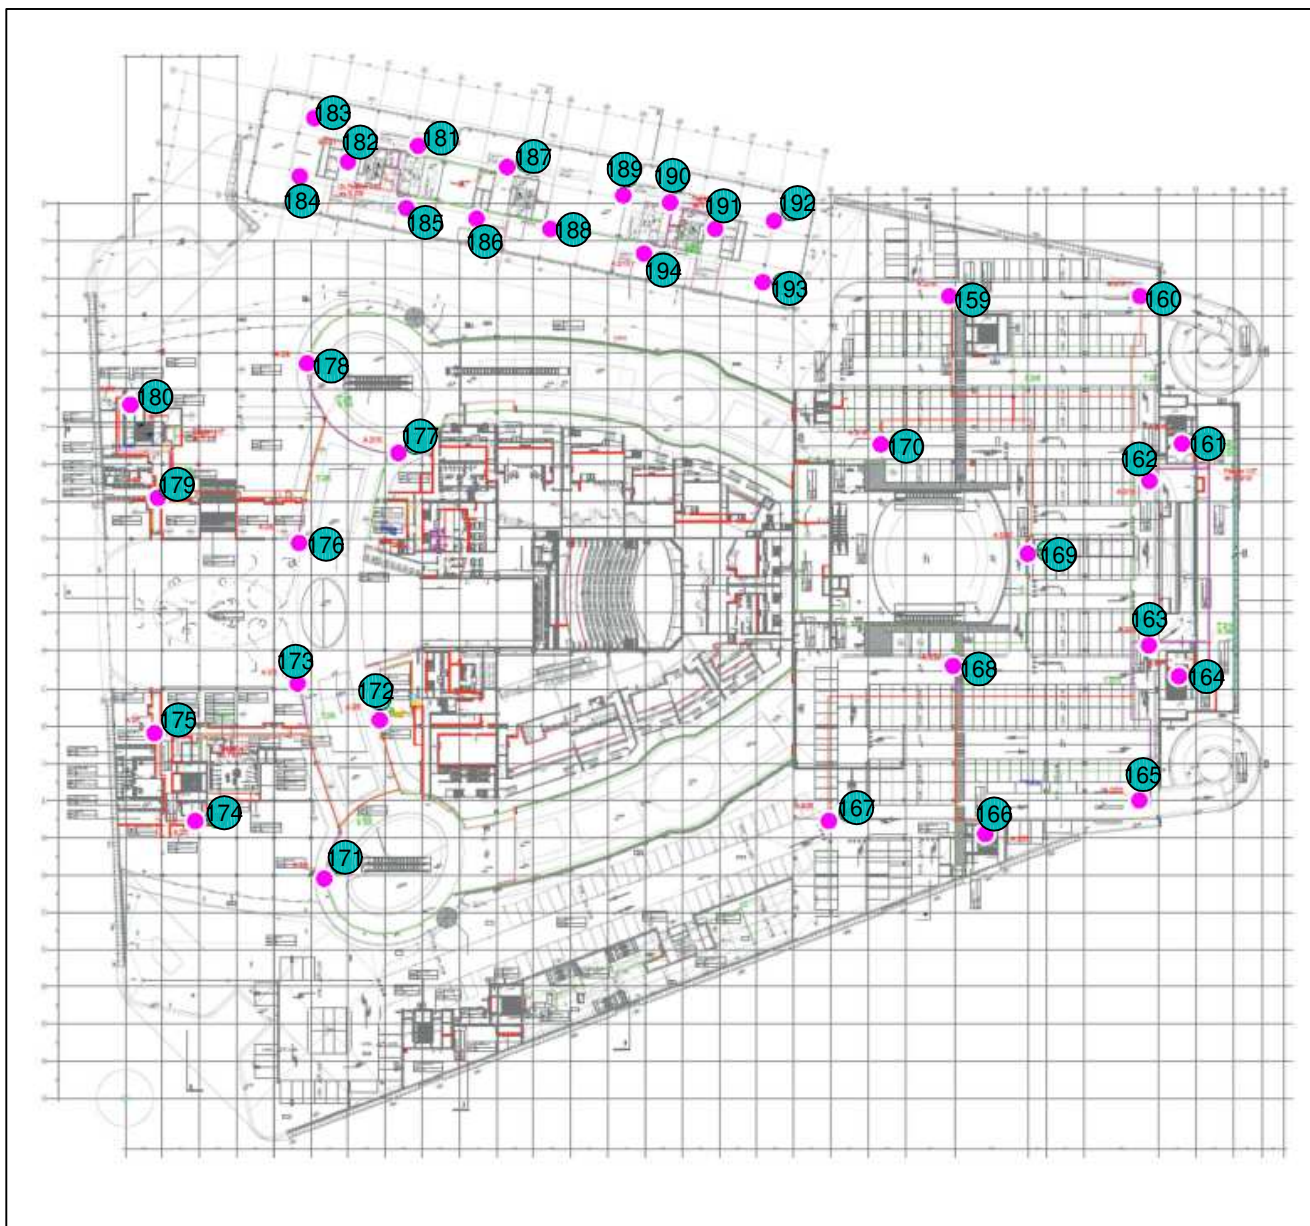
| Załącznik nr 6 | Instalacja radiokomunikacyjna Orange Polska S.A. 77652 (77652N!) PWR_WROCLAW_GALWROCLAVIA<br>Usytuowanie pionów pomiarowych w otoczeniu instalacji - poziom 2 |

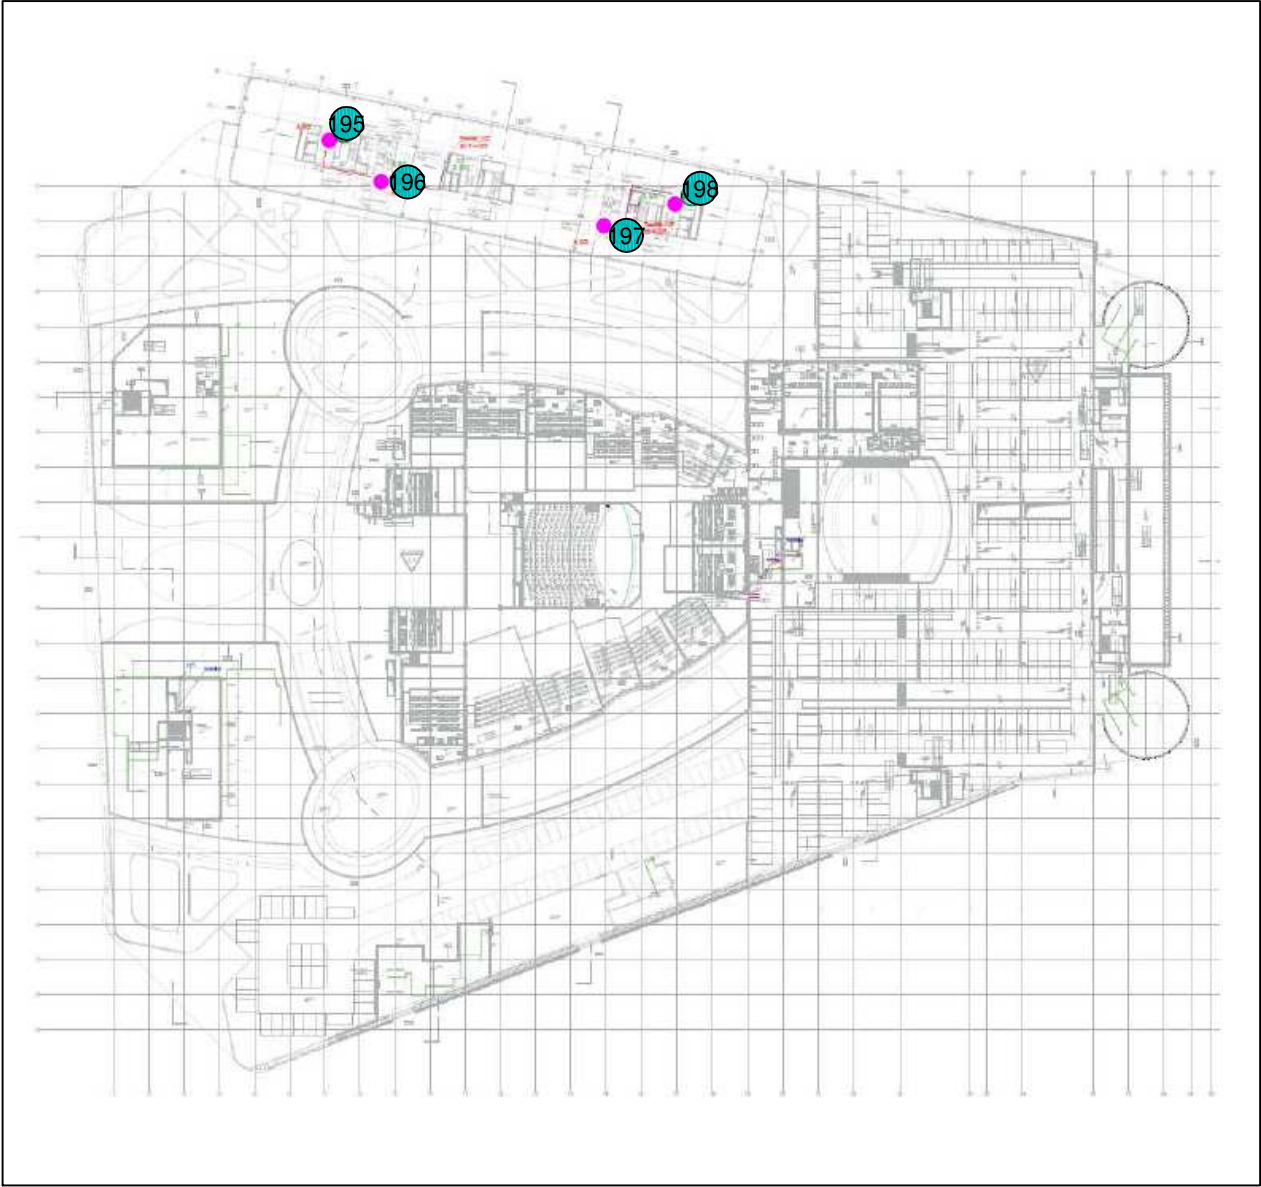
| Załącznik nr 7 | Instalacja radiokomunikacyjna Orange Polska S.A. 77652 (77652N!) PWR_WROCLAW_GALWROCLAVIA<br>Usytuowanie pionów pomiarowych w otoczeniu instalacji - poziom 3 |

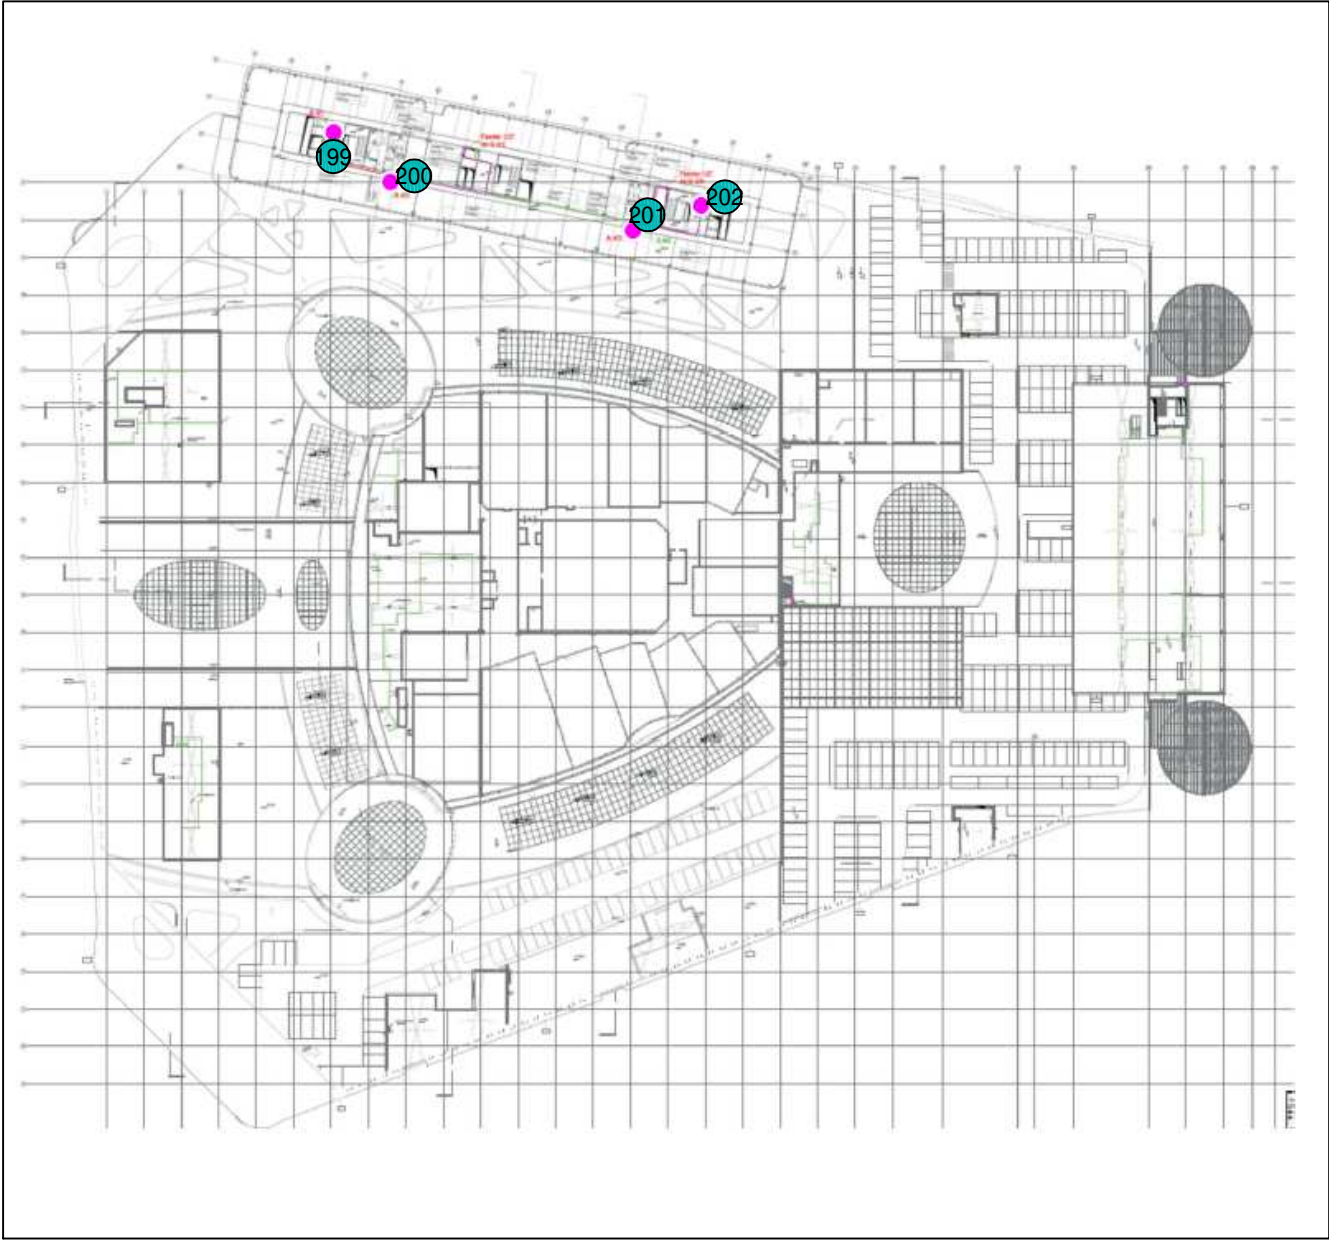
| Załącznik nr 8 | Instalacja radiokomunikacyjna Orange Polska S.A. 77652 (77652N!) PWR_WROCLAW_GALWROCLAVIA<br>Usytuowanie pionów pomiarowych w otoczeniu instalacji - poziom 4 |

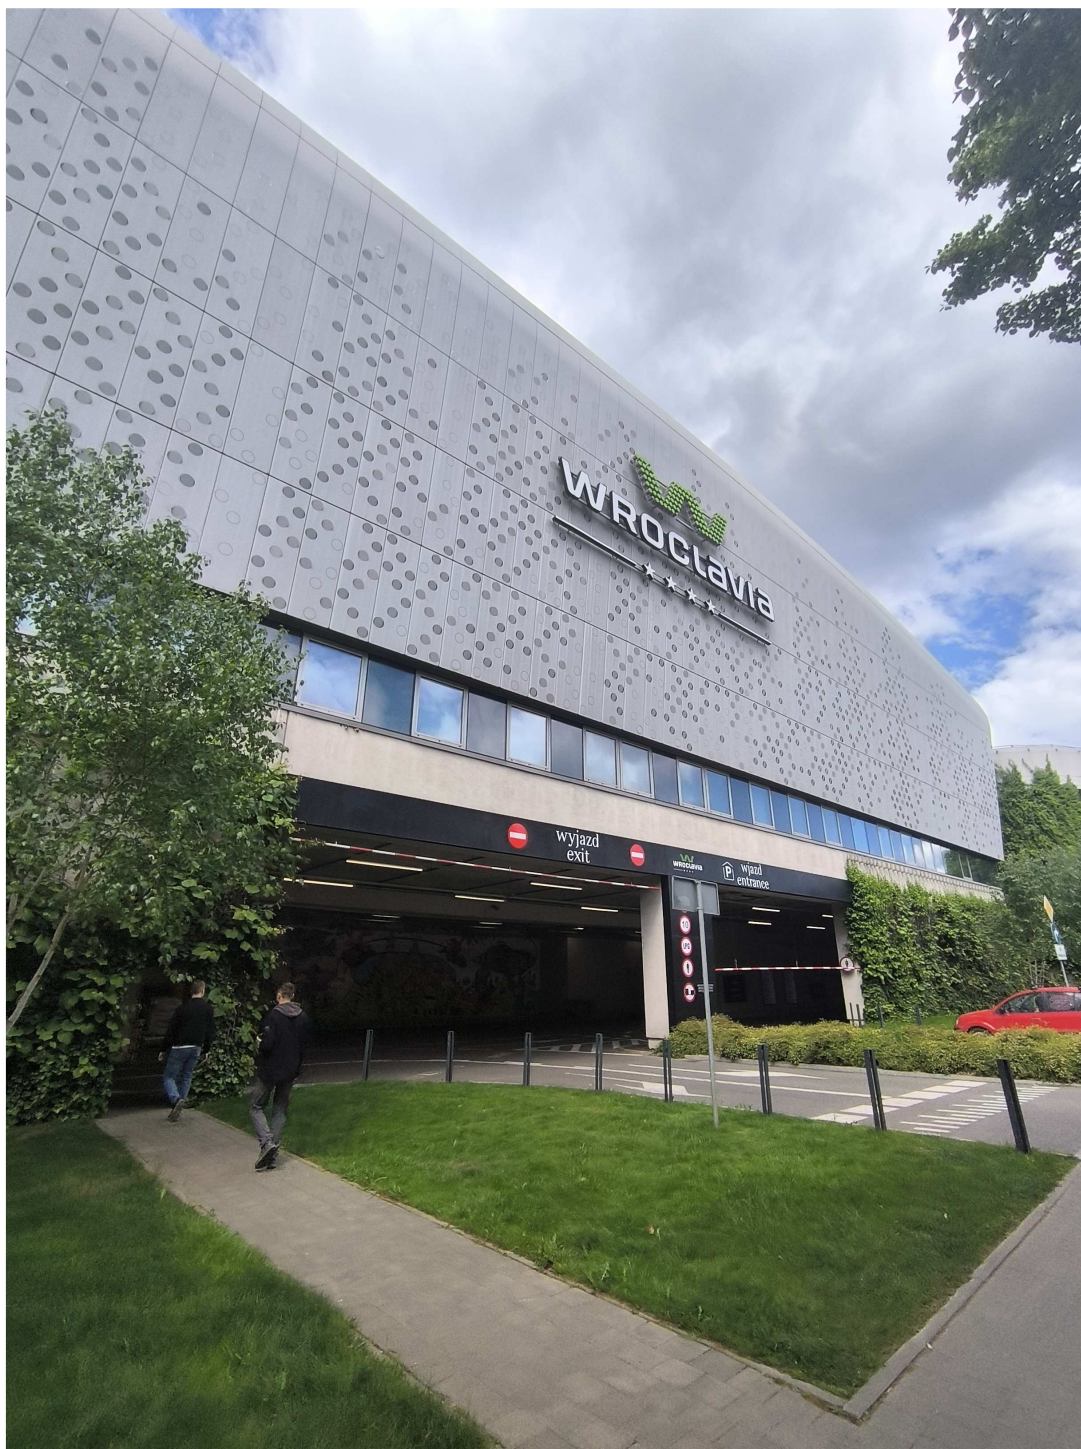
Załącznik nr 9

Instalacja radiokomunikacyjna Orange Polska S.A.  
77652 (77652N!) PWR\_WROCLAW\_GALWROCLAVIA (PWR\_WROCLAW\_GALWROCLAVIA)  
Dokumentacja fotograficzna
