S P R A W O Z D A N I E 5227/2021/OS  
Z POMIARÓW PÓL ELEKTROMAGNETYCZNYCH  
WYKONANYCH DLA POTRZEB OCHRONY ŚRODOWISKA

Badany obiekt: Instalacja radiokomunikacyjna T-Mobile Polska S.A.  
Numer i nazwa: 46212 (76212N!) PWR\_WROCLAW\_SEPASARZYN  
Adres: WROCŁAW, MIKOŁAJA SĘPA-SZARZYŃSKIEGO 67b, Powiat m. Wrocław,  
WOJ. DOLNOŚLĄSKIE

Data wykonania pomiarów: 2021-06-16

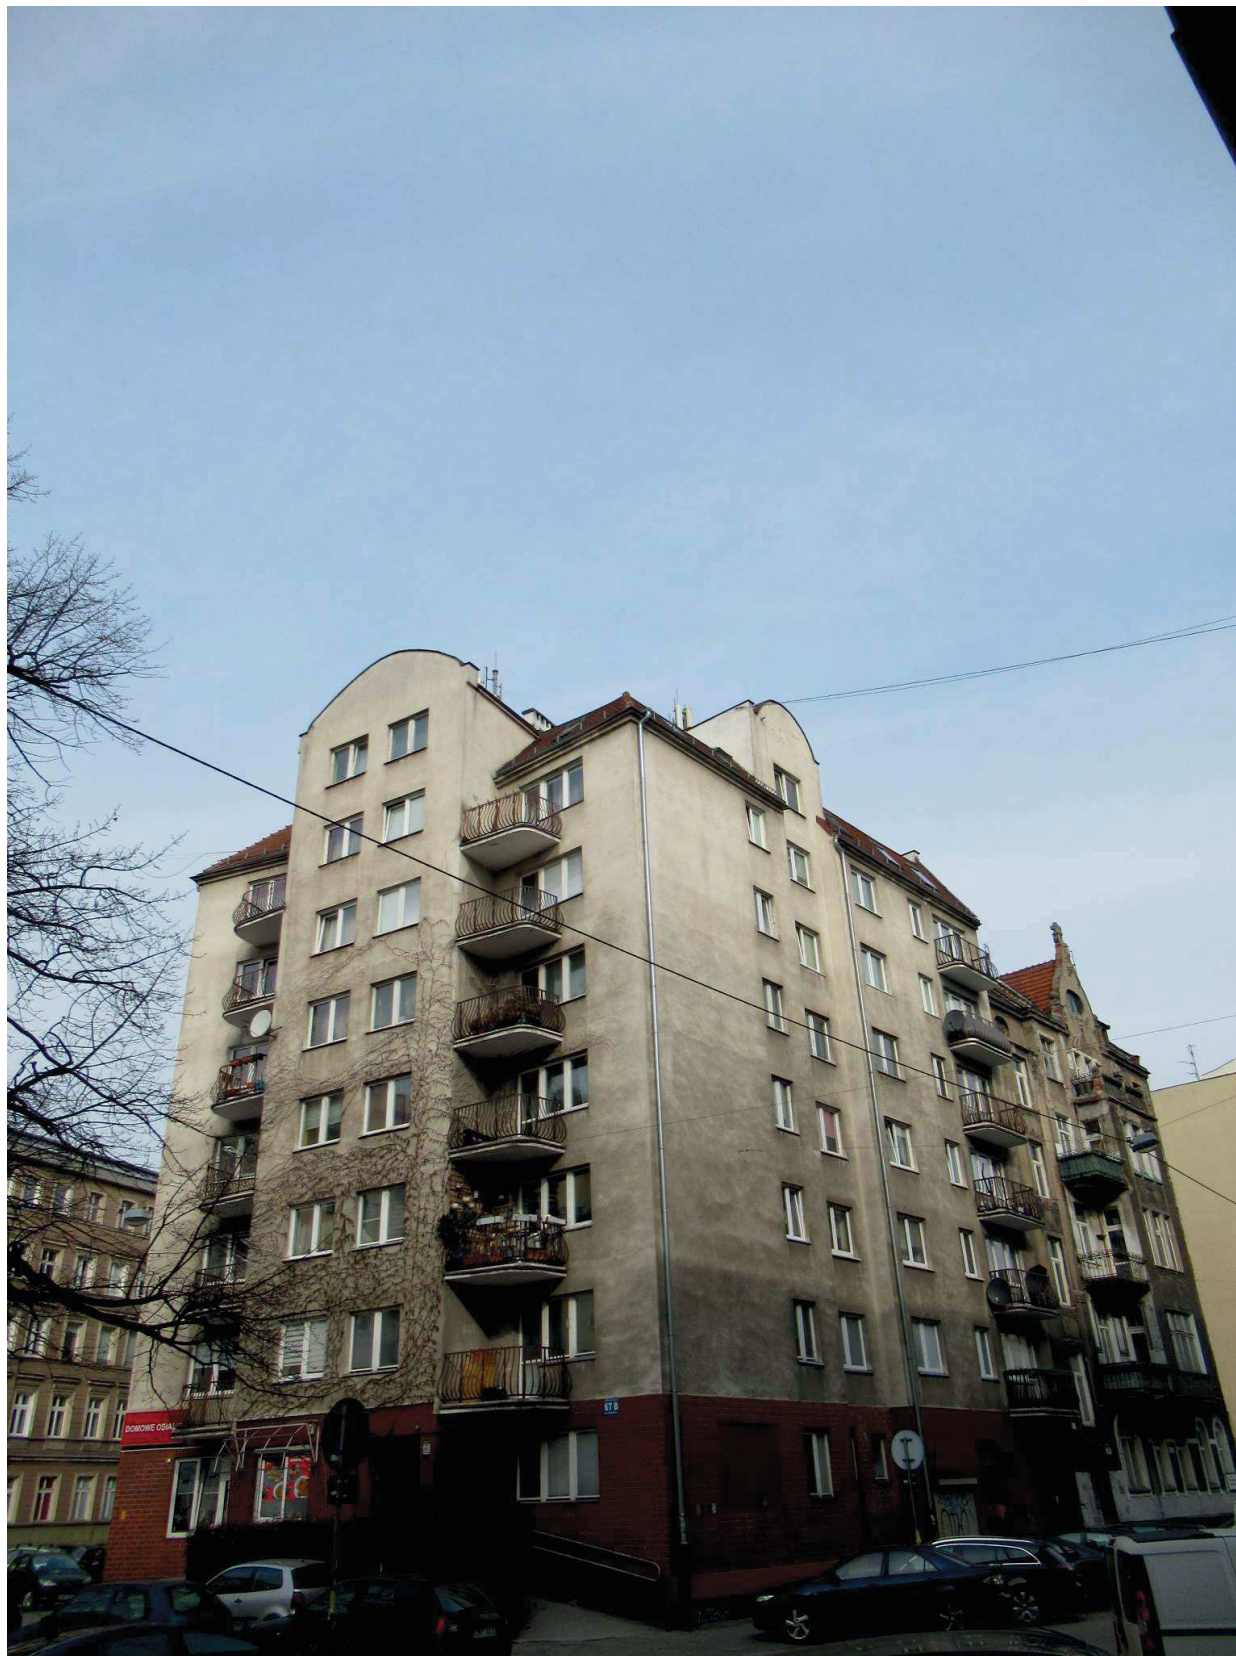
**Załącznik nr 3**

Instalacja radiokomunikacyjna zlokalizowana jest na dachu. Anteny zawieszono na masztach usytowanych na dachu budynku. Urządzenia sterujące oraz zasilające zainstalowano w kontenerze wewnątrz budynku. Wokół instalacji znajduje się miejska zabudowa mieszkalna oraz handlowo-usługowa.

Zdjęcia instalacji radiokomunikacyjnej
