S P R A W O Z D A N I E 5228/2021/OS  
Z POMIARÓW PÓL ELEKTROMAGNETYCZNYCH  
WYKONANYCH DLA POTRZEB OCHRONY ŚRODOWISKA

Badany obiekt: Instalacja radiokomunikacyjna T-Mobile Polska S.A.  
Numer i nazwa: 46421 (76421N!) PWR\_WROCLAW\_BRUCKNERA  
Adres: WROCŁAW, BOLESŁAWA KRZYWOUSTEGO 107, Powiat m. Wrocław,  
WOJ. DOLNOŚLĄSKIE

Data wykonania pomiarów: 2021-06-16

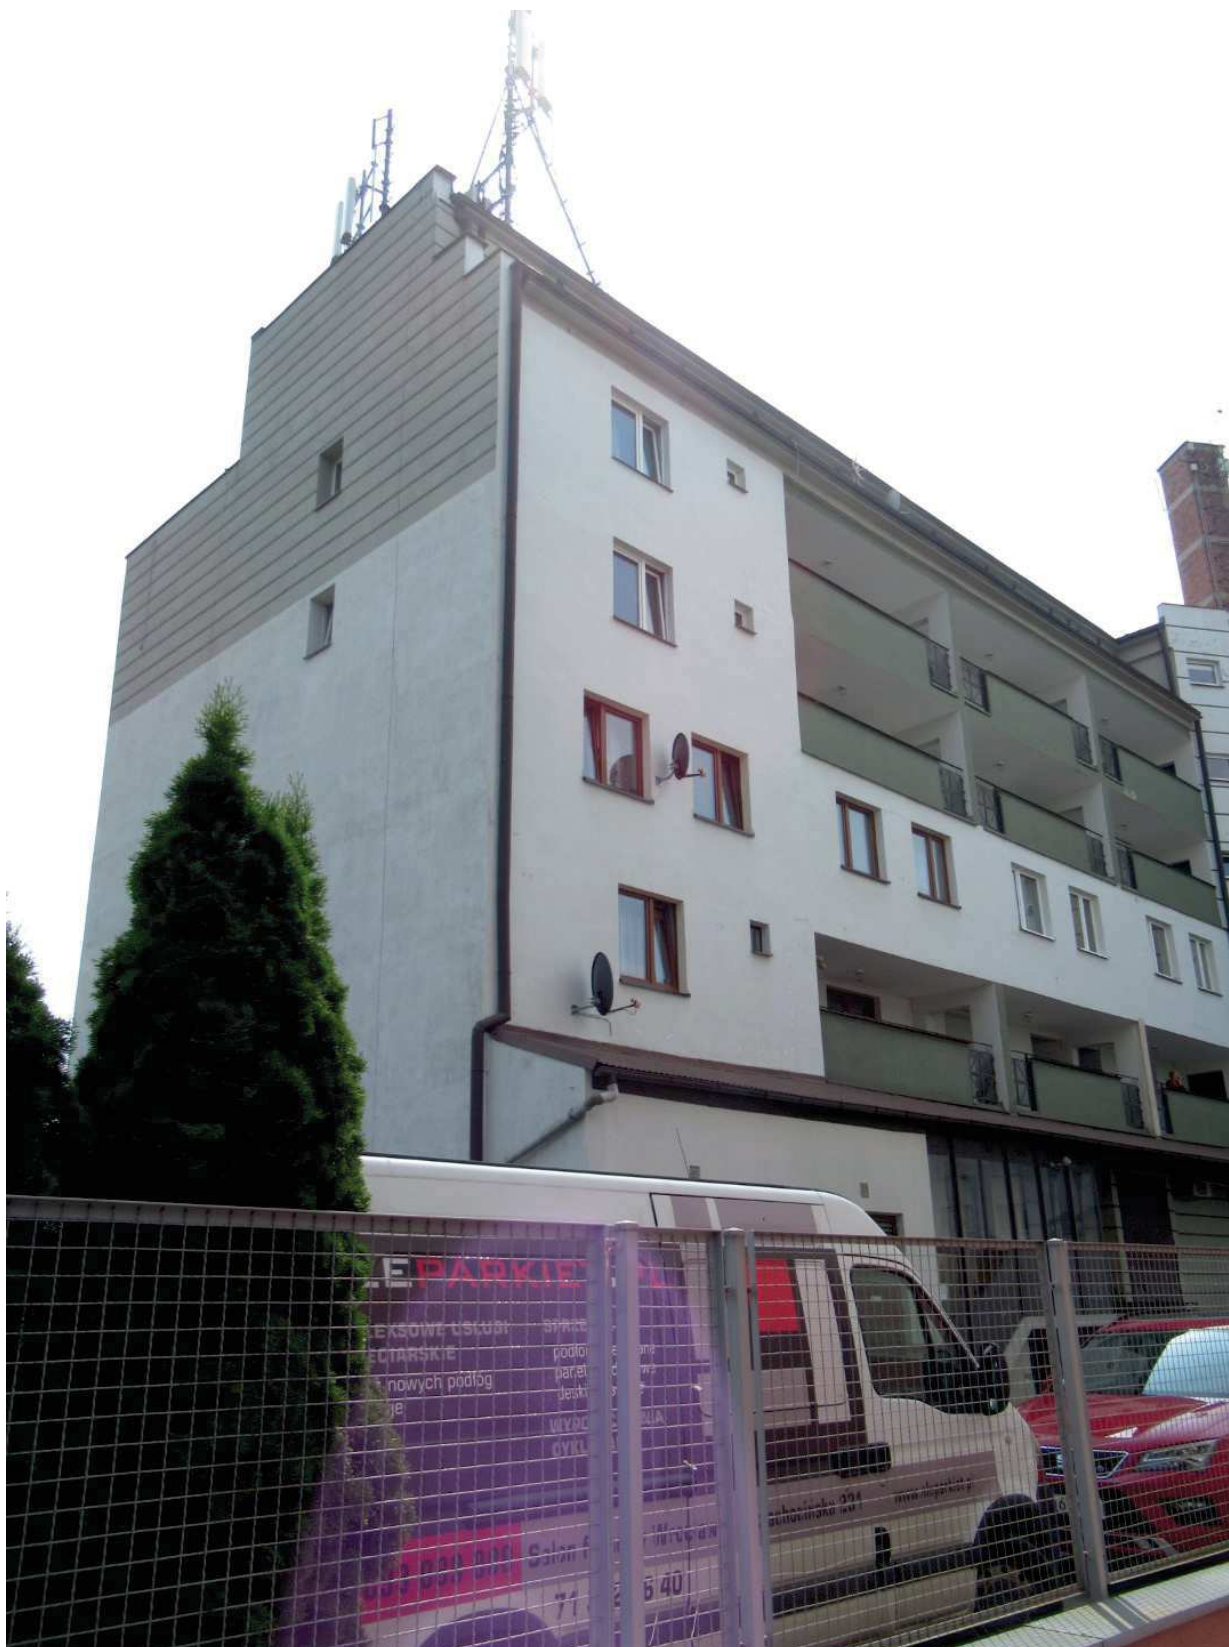
Załącznik nr 3

Instalacja radiokomunikacyjna zlokalizowana jest na dachu. Anteny zawieszono na masztach usytowanych na dachu budynku. Urządzenia sterujące oraz zasilające zainstalowano w pomieszczeniu w piwnicy budynku. Wokół instalacji znajduje się miejska zabudowa mieszkalna oraz handlowo-usługowa.

Zdjęcia instalacji radiokomunikacyjnej
