S P R A W O Z D A N I E 6367/2021/OS
Z POMIARÓW PÓL ELEKTROMAGNETYCZNYCH
WYKONANYCH DLA POTRZEB OCHRONY ŚRODOWISKA

Badany obiekt: Instalacja radiokomunikacyjna T-Mobile Polska S.A.

Numer i nazwa: 46421 (76421N!) PWR_WROCLAW_BRUCKNERA

Adres: WROCŁAW, BOLESŁAWA KRZYWOUSTEGO 107 DZ.100/6, Powiat m. Wrocław, WOJ.
DOLNOŚLĄSKIE

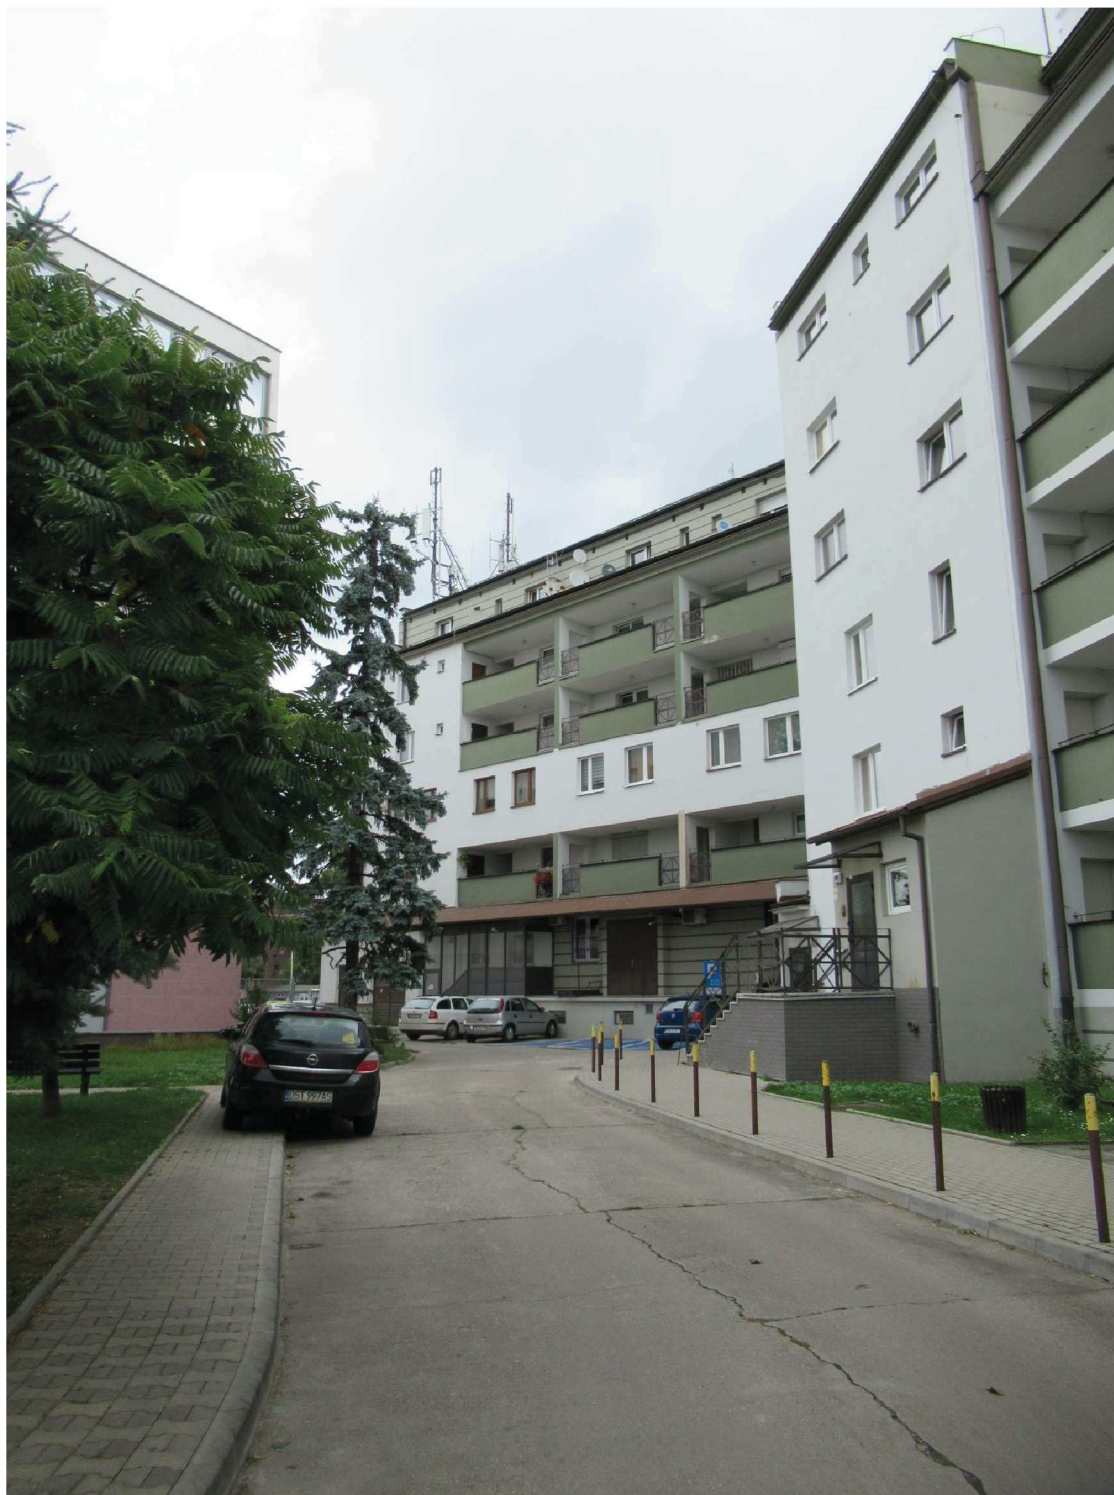
Załącznik nr 3

Instalacja radiokomunikacyjna zlokalizowana jest na dachu. Anteny zawieszono na masztach usytowanych na dachu budynku. Urządzenia sterujące oraz zasilające zainstalowano w pomieszczeniu w piwnicy. Wokół instalacji znajduje się miasto.

Dokumentacja fotograficzna
