S P R A W O Z D A N I E 6916/2022/OS  
Z POMIARÓW PÓŁ ELEKTROMAGNETYCZNYCH  
WYKONANYCH DLA POTRZEB OCHRONY ŚRODOWISKA

Badany obiekt: Instalacja radiokomunikacyjna T-Mobile Polska S.A.  
Numer i nazwa: 46212 (76212N!) PWR\_WROCLAW\_SEPASARZYN  
Adres: WROCŁAW, MIKOŁAJA SĘPA-SZARZYŃSKIEGO 67b DZ.124, Powiat m. Wrocław,  
WOJ. DOLNOŚLĄSKIE

Data wykonania pomiarów: 2022-09-23

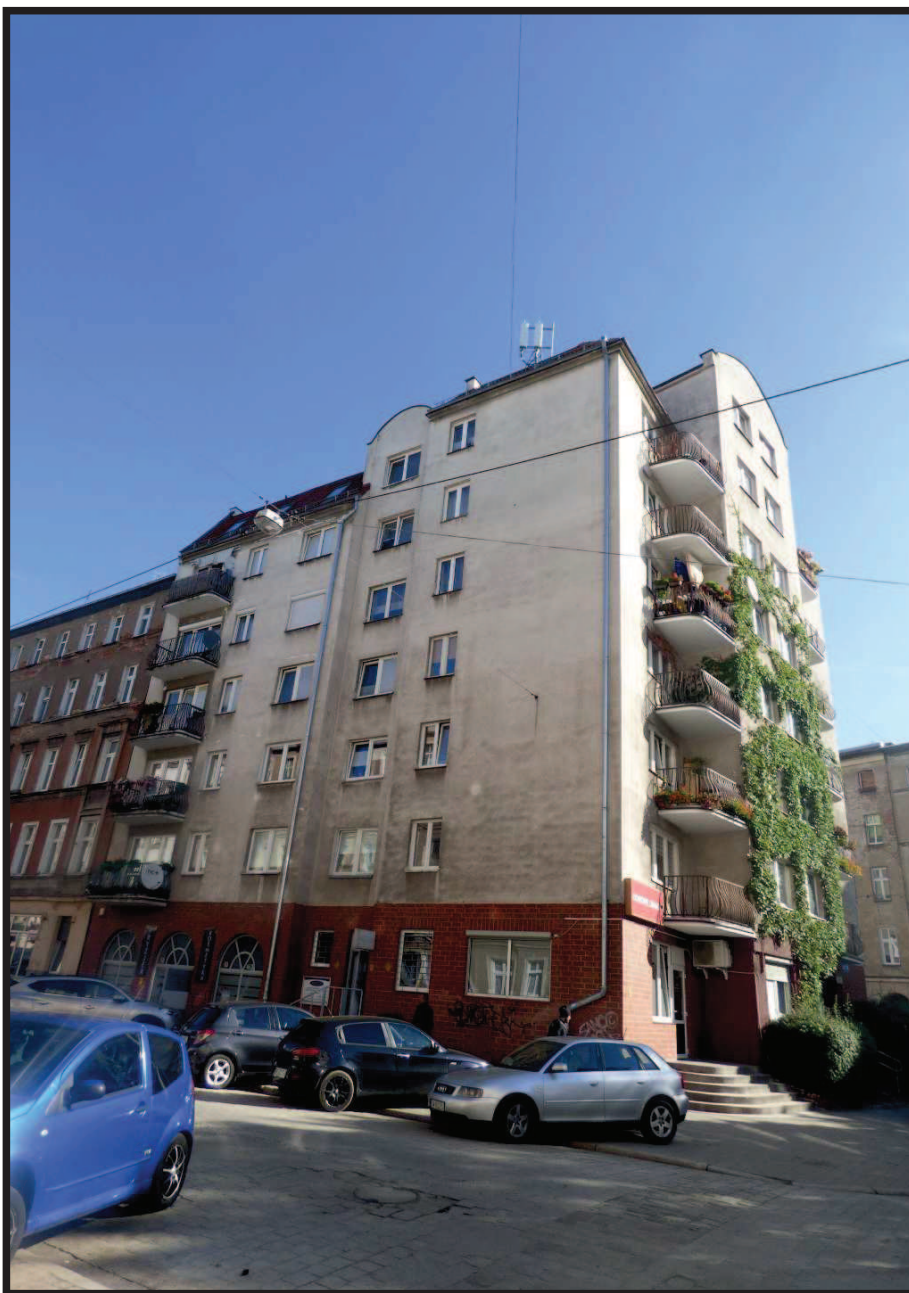
**Załącznik nr 3**

Instalacja radiokomunikacyjna zlokalizowana jest na dachu. Anteny zawieszono na masztach usytowanych na dachu budynku. Urządzenia sterujące oraz zasilające zainstalowano w kontenerze na dachu budynku. Wokół instalacji znajduje się miasto.

**INSTALACJA RADIOKOMUNIKACYJNA T-Mobile Polska S.A. 46212 (76212N!) PWR\_WROCLAW\_SEPASARZYN**  
Zdjęcia instalacji radiokomunikacyjnej
